Vanajavesikeskus
Hämeen ELY-keskus

VANAJAVEDEN SEDIMENTTITUTKIMUS

Alajoki & Oravainen 9.1.2015

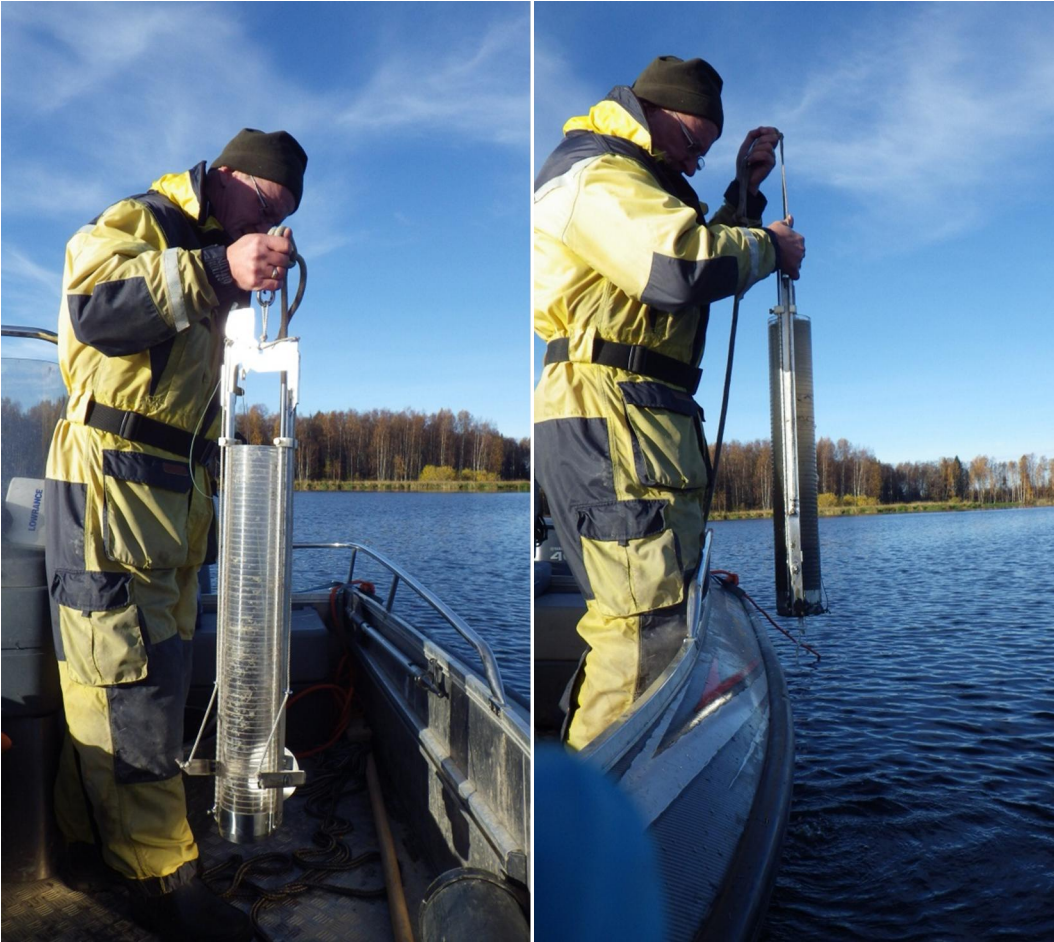
Kuva 2.2. Sedimenttinäytteenottoa profiilipisteellä. Kuvassa näytteenottaja Jyrki Ikävalko.

Varsinaiset profiilinäytteet (6 kpl) otettiin Limnos -sedimenttinoutimella (Kuva 2.2) ja siivutettiin 0-1 cm tai 0-2 cm siivuksi. Näytepisteiltä otettiin kaksi rinnakkaista sedimenttinäytettä. Näytteenoton yhteydessä mitattiin havaintopisteen kokonaissyvyys ja määritettiin koordinaatit (liitetaulukot 4/1-4/3). Redox-mittaukset ja happipitoisuuden mittaukset tehtiin kuten rantanäytteissä. Näytteenoton yhteydessä arvioitiin myös pehmeän sedimenttikerroksen paksuus.

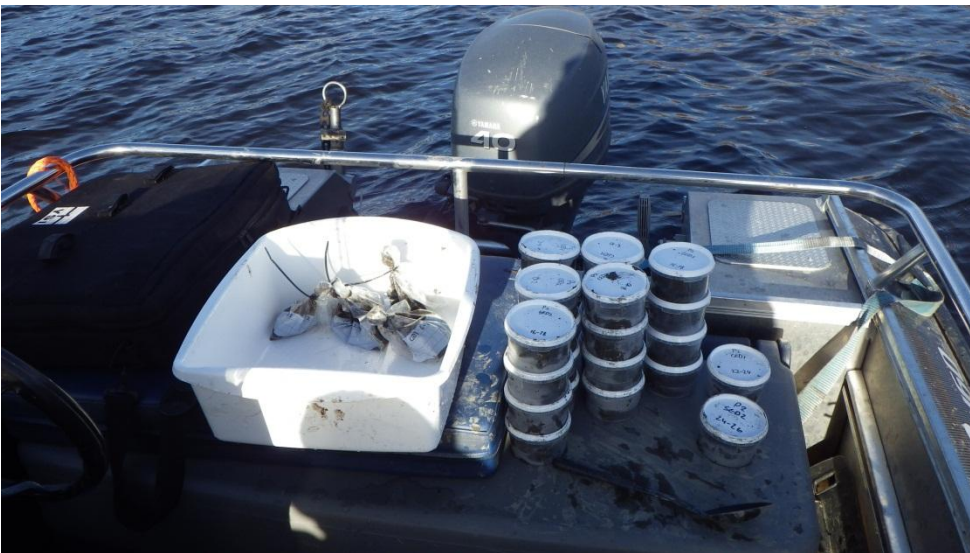
Kuva 2.3. Näytepurkkeja profiilinäytepisteeltä P2. Sedimenttikerroksista otettiin useita näytteitä määrittäjä varten.

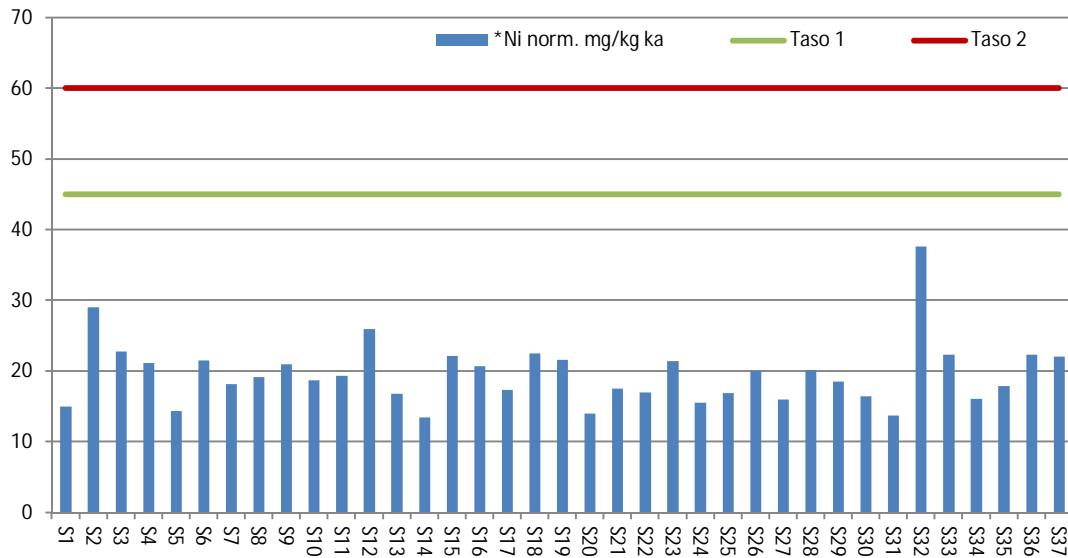
Kuva 6.9. Pohjalietteen kuiva-aineen nikkelpitoisuus Vanajaveden näytepisteillä.

Sedimenttien nikkelpitoisuudet vaihtelivat välillä 10–34 mg/kg ka. Tason 1 tai 2 raja-arvon ylittäviä nikkelpitoisuuksia ei todettu (kuva 6.9). Korkein pitoisuus mitattiin pisteellä S32 Hattulanselän Katinalanlahdella. Nikkeli ei aiheuta tutkimuksen mukaan riskejä rantaruoppauksille tai muille kunnostustoimille.

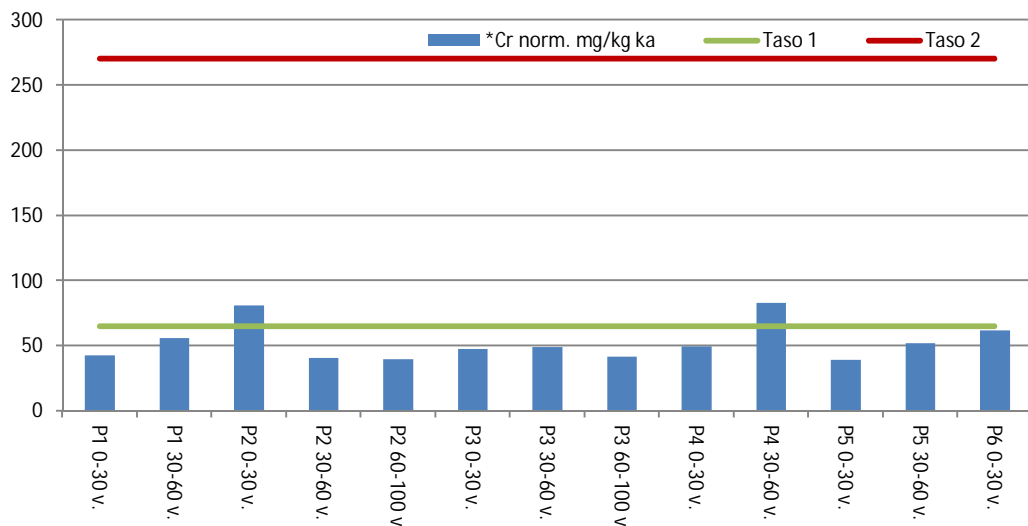
Kuva 6.16. Pohjalietteen kuiva-aineen normalisoidut kromipitoisuudet Vanajaveden profiilinäytepisteillä. Kuvasa on esitetty ruoppaus- ja läjitysohjeen tasot 1 ja 2 (Ympäristöministeriö 2004, 2014).

Kromipitoisuudet vaihtelivat välillä 39–83 mg/kg kuiva-ainetta. Pitoisuudet vastasivat alapuolisen vesistöosuuden pintasedimenteistä aiemmin mitattuja pitoisuuksia (Valkama 2013a). Ruoppaus- ja läjitysohjeen mukainen taso 1 ylittyi ainoastaan pisteellä P2 (Ahilampi), vuosikymmeniä 1980–2010 edustavassa kerroksessa ja pisteellä P4 (Vanhankaupunginlahden syväne), vuosikymmeniä 1950–1980 edustavassa kerroksessa (Kuva 6.16). Näissä pitoisuudet vastasivat tasoa 1A.

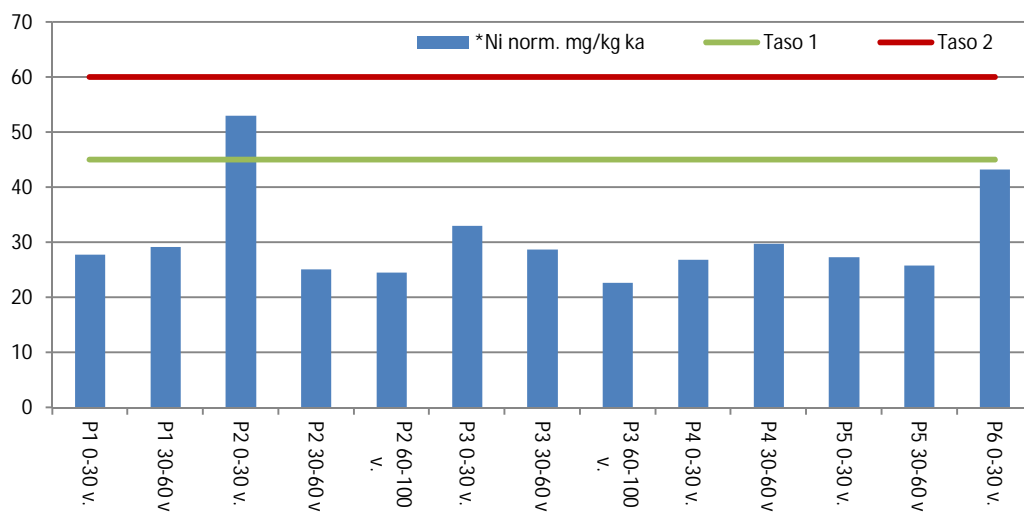
Kuva 6.17. Pohjalietteen kuiva-aineen normalisoidut nikkelipitoisuudet Vanajaveden profiilinäytepisteillä. Kuvasa on esitetty ruoppaus- ja läjitysohjeen tasot 1 ja 2 (Ympäristöministeriö 2004, 2014).

Nikkelipitoisuudet vaihtelivat välillä 23–53 mg/kg kuiva-ainetta ja olivat pääasiassa selvästi ruoppaus- ja läjitysohjeen tason 1 raja-arvon alapuolella (Kuva 6.17). Taso 1 ylittyi ainoastaan pisteellä P2 (Ahi-lampi) vuosikymmeniä 1980–2010 edustavassa sedimenttikerroksessa.
